Temat projektu:  
„PRZEBUDOWA Z ROZBUDOWĄ (MODERNIZACJA) BUDYNKU SZKOŁY ROLNICZEJ DLA POTRZEB SZKOŁY MUZYCZNEJ I STOPNIA W PRZASNYSZU”- PROJEKT POD NAZWĄ „WZMOCNIENIE POTENCJAŁU KULTURALNEGO POWIATU PRZASNYSKIEGO POPRZECZ DOSTOSOWANIE ISTNIEJĄCEGO OBIEKTU SZKOŁY ROLNICZEJ DO NOWYCH FUNKCJI KULTURALNYCH POWIATU, W TYM SZKOŁY MUZYCZNEJ I STOPNIA W PRZASNYSZU ”

**Schemat ideowy instalacji CCTV**

**E-07**

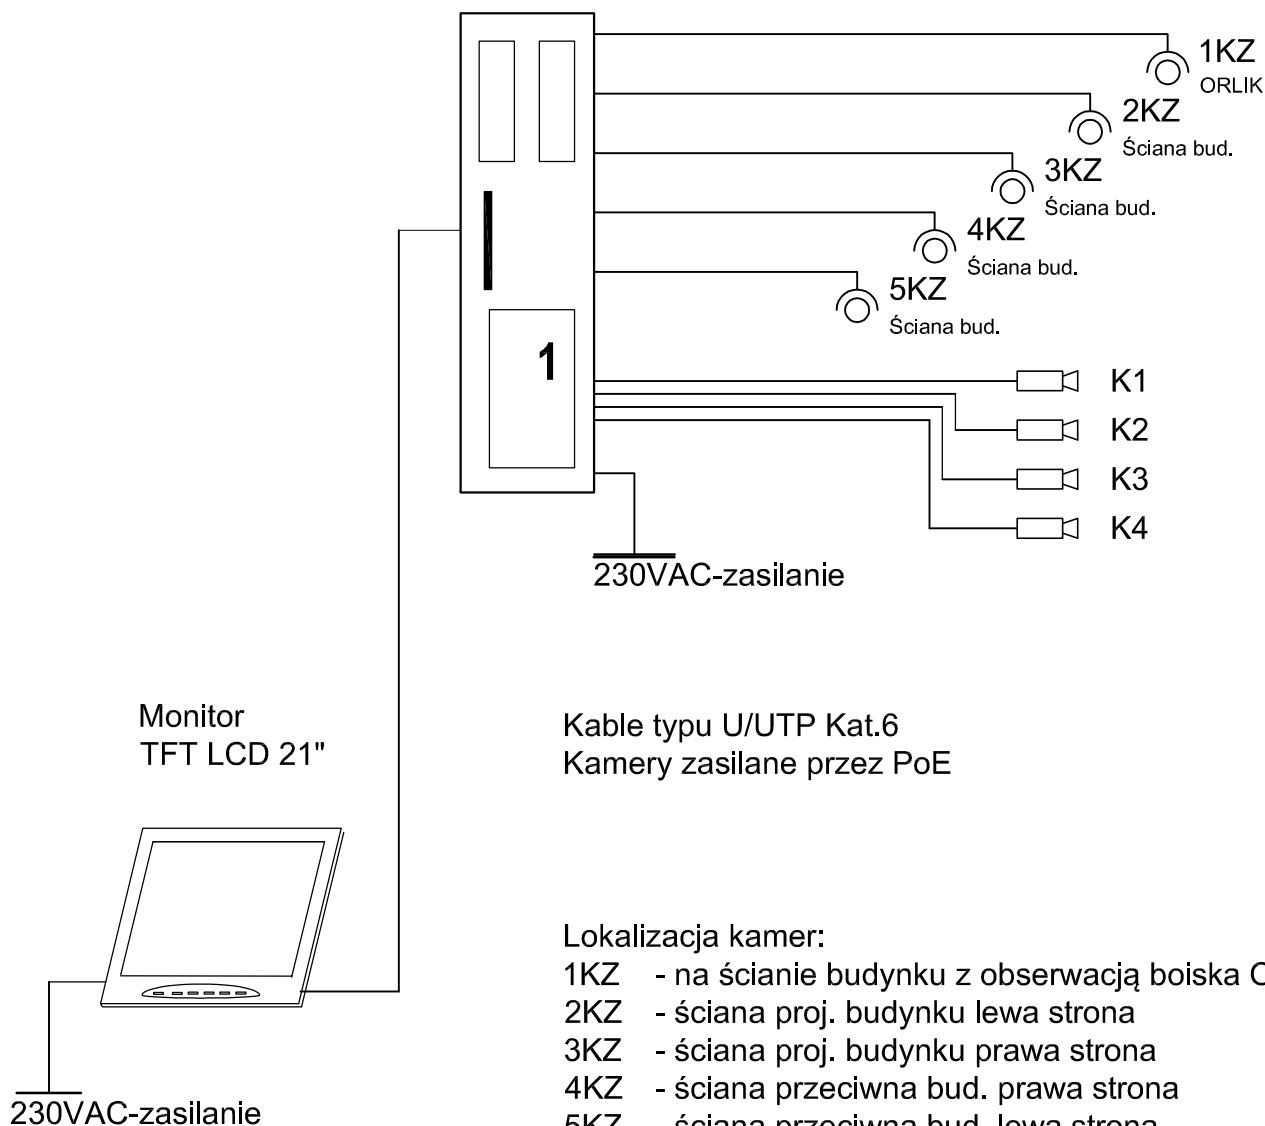
## Rejestrator 9 kanałowy w szafce

### Lokalizacja kamer:

- 1KZ - na ścianie budynku z obserwacją boiska Orlik
- 2KZ - ściana proj. budynku lewa strona
- 3KZ - ściana proj. budynku prawa strona
- 4KZ - ściana przeciwna bud. prawa strona
- 5KZ - ściana przeciwna bud. lewa strona
- K1 - parter (pom.1.1)
- K2 - piętro (pom. 2.1)
- K3 - korytarz (1.8)
- K4 - pom. techn. (2.2)
