Schemat monitoringu CCTV

| <b>Temat projektu:</b><br>„PRZEBUDOWA Z ROZBUDOWĄ (MODERNIZACJA) BUDYNKU SZKOŁY ROLNICZEJ DLA POTRZEB SZKOŁY MUZYCZNEJ I STOPNIA W PRZASNYSZU”- PROJEKT POD NAZWĄ „WZMOCNIENIE POTENCJAŁU KULTURALNEGO POWIATU PRZASNYSKIEGO POPRZECZ DOSTOSOWANIE ISTNIEJĄCEGO OBIEKTU SZKOŁY ROLNICZEJ DO NOWYCH FUNKCJI KULTURALNYCH POWIATU, W TYM SZKOŁY MUZYCZNEJ I STOPNIA W PRZASNYSZU ” | | Projektował:<br>inż. BOLESŁAW KUSIAK<br>UPR. BUD 1759/99/U | Specjalność:<br>Teletechniczna | Podpis: | Data:<br>06.2016 |
| <b>Nazwa rysunku:</b><br>Schemat ideowy instalacji CCTV | | Sprawdził:<br>mgr inż. P. TATUS<br>UPR. BUD. SLK/5052/PWOT/13 | Specjalność:<br>Teletechniczna | Podpis: | Rew.:<br>0 |

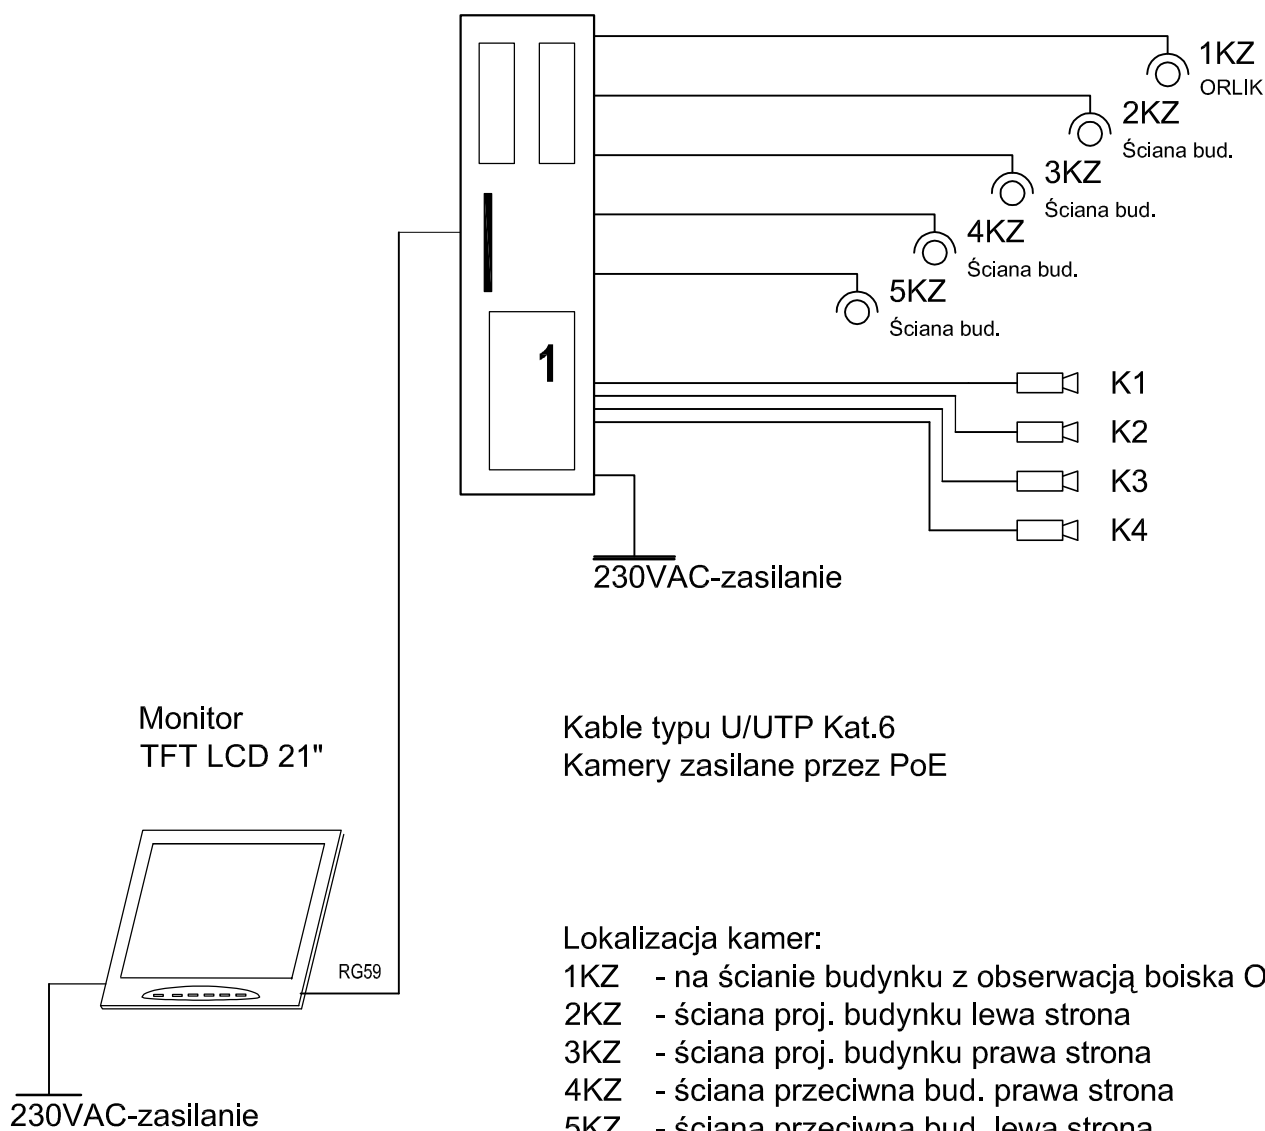
## Rejestrator 9 kanałowy w szafce

Kable typu U/UTP Kat.6  
Kamery zasilane przez PoE

### Lokalizacja kamer:

- 1KZ - na ścianie budynku z obserwacją boiska Orlik
- 2KZ - ściana proj. budynku lewa strona
- 3KZ - ściana proj. budynku prawa strona
- 4KZ - ściana przeciwna bud. prawa strona
- 5KZ - ściana przeciwna bud. lewa strona
- K1 - parter (pom.1.1)
- K2 - piętro (pom. 2.1)
- K3 - korytarz (1.8)
- K4 - pom. techni. (2.2)
